一般社団法人日本屋外広告業団体連合会
会 長 富 田 栄 次

屋外広告物の安全施工の推進とご協力について

事故の状況

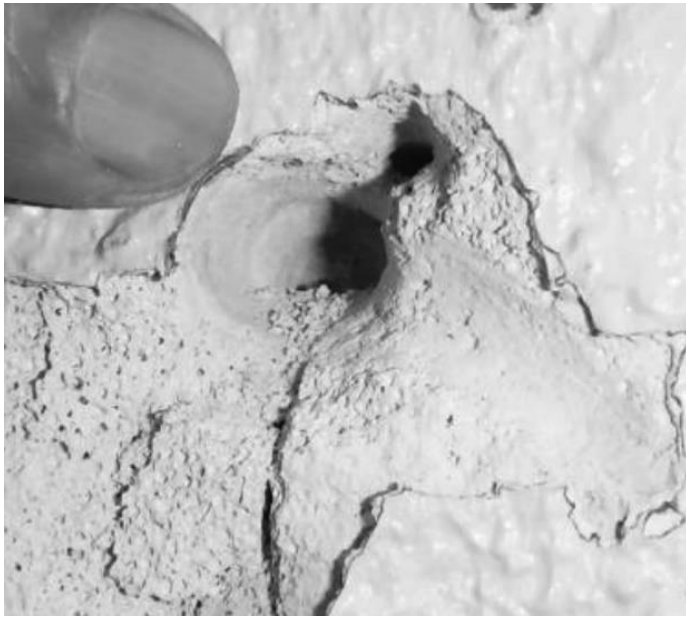
1. アンカーボルトの引抜き跡

ビット跡が明瞭で薬液の不足が考えられる。

- (1) 軽量発泡コンクリート板にあと施工アンカー（合成樹脂タイプ）工法を採用するにあたっては、必要に応じて事前に引抜き試験や構造計算を行うなど、適正な設計に配慮願います。
- (2) 施工者は設計者の意図を十分に理解すると共に、施工段階で設計と差異が生じる場合は、設計者と協議の上、安全性を確保して下さい。
- (3) 屋外広告物管理者に対し条例で規定されている点検制度について説明を行い、引渡し時には管理者の要請に応じ点検記録をお渡し願います。
- (4) 事故が起きた際には、建築基準法第12条第5項に基づく調査が行われる場合がありますので、原因の究明に必要な現場の状況及び破損した部材の保全などに努めて下さい。

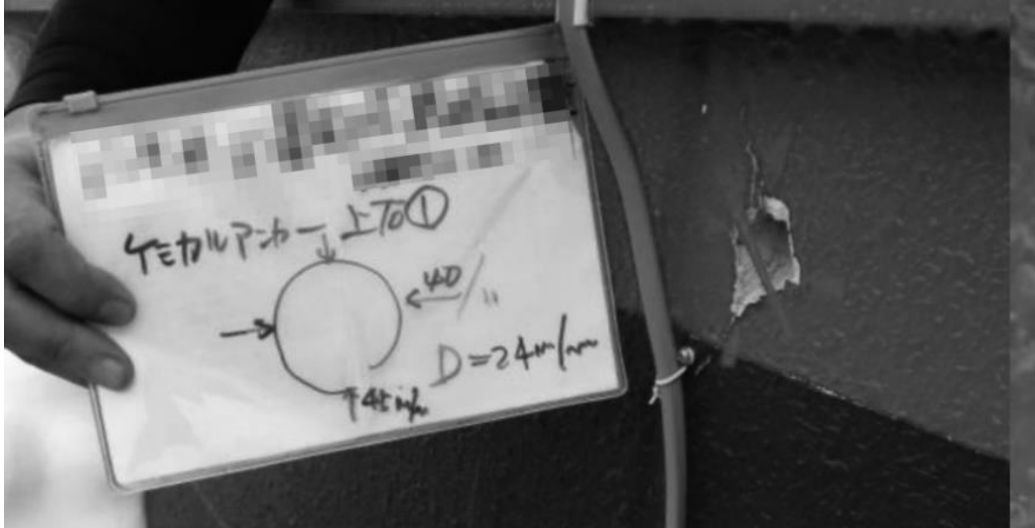
2. アンカーの穿孔深の不足

設計上は40mm必要とされていたケミカルアンカーの穿孔深が24mmしかなかった、また、設計上アンカー本数は28本で指定されていたが実際には21本しか施工されておらず、設計通り施工されていなかった。
